VIEL BEWEGUNG IM SPIEL

Die Glocken der Kirche St. Konrad in Zürich läuten ohrenbetäubend, und die Turmspitze, in der sie hängen, schwingt während des Läutens 70 mm hin und her. Für die Turmkonstruktion waren die Bewegungen zu stark. Die Ingenieure von Wolfseher und Partner, Urech Bärtschi Maurer Consulting sowie Trombik Ingenieure setzten die Turmkonstruktion deshalb instand. Sie passten unter anderem die Anzahl Glockenschläge pro Minute an. Das Resonanzproblem ist allerdings damit nicht behoben.

Die Kirche St. Konrad in Zürich Albisrieden wurde 1955 nach den Plänen des Kirchenbauers Ferdinand Pfammatter erstellt. Der nahezu quadratische Grundriss des Turms besteht aus vier Stahlbeton-Eckwinkeln (Abb. 04), die mit der inneren Treppenkonstruktion verbunden sind. Die vertikalen Flächen dazwischen sind mit filigranen Kunststein-Gitterelementen geschlossen (Abb. 01) und ziehen sich über die gesamte Turmhöhe von 45 m. Sechs Glocken hängen in der Turmspitze an einem Glockenstuhl aus Stahl (Abb. 06), der losgelöst vom Turm auf einem eigenen Fundament auf einer Betonzwischendecke steht; von hier werden alle Belastungen in die Tragkonstruktion des Turms geleitet. Die fünf kleineren Glocke

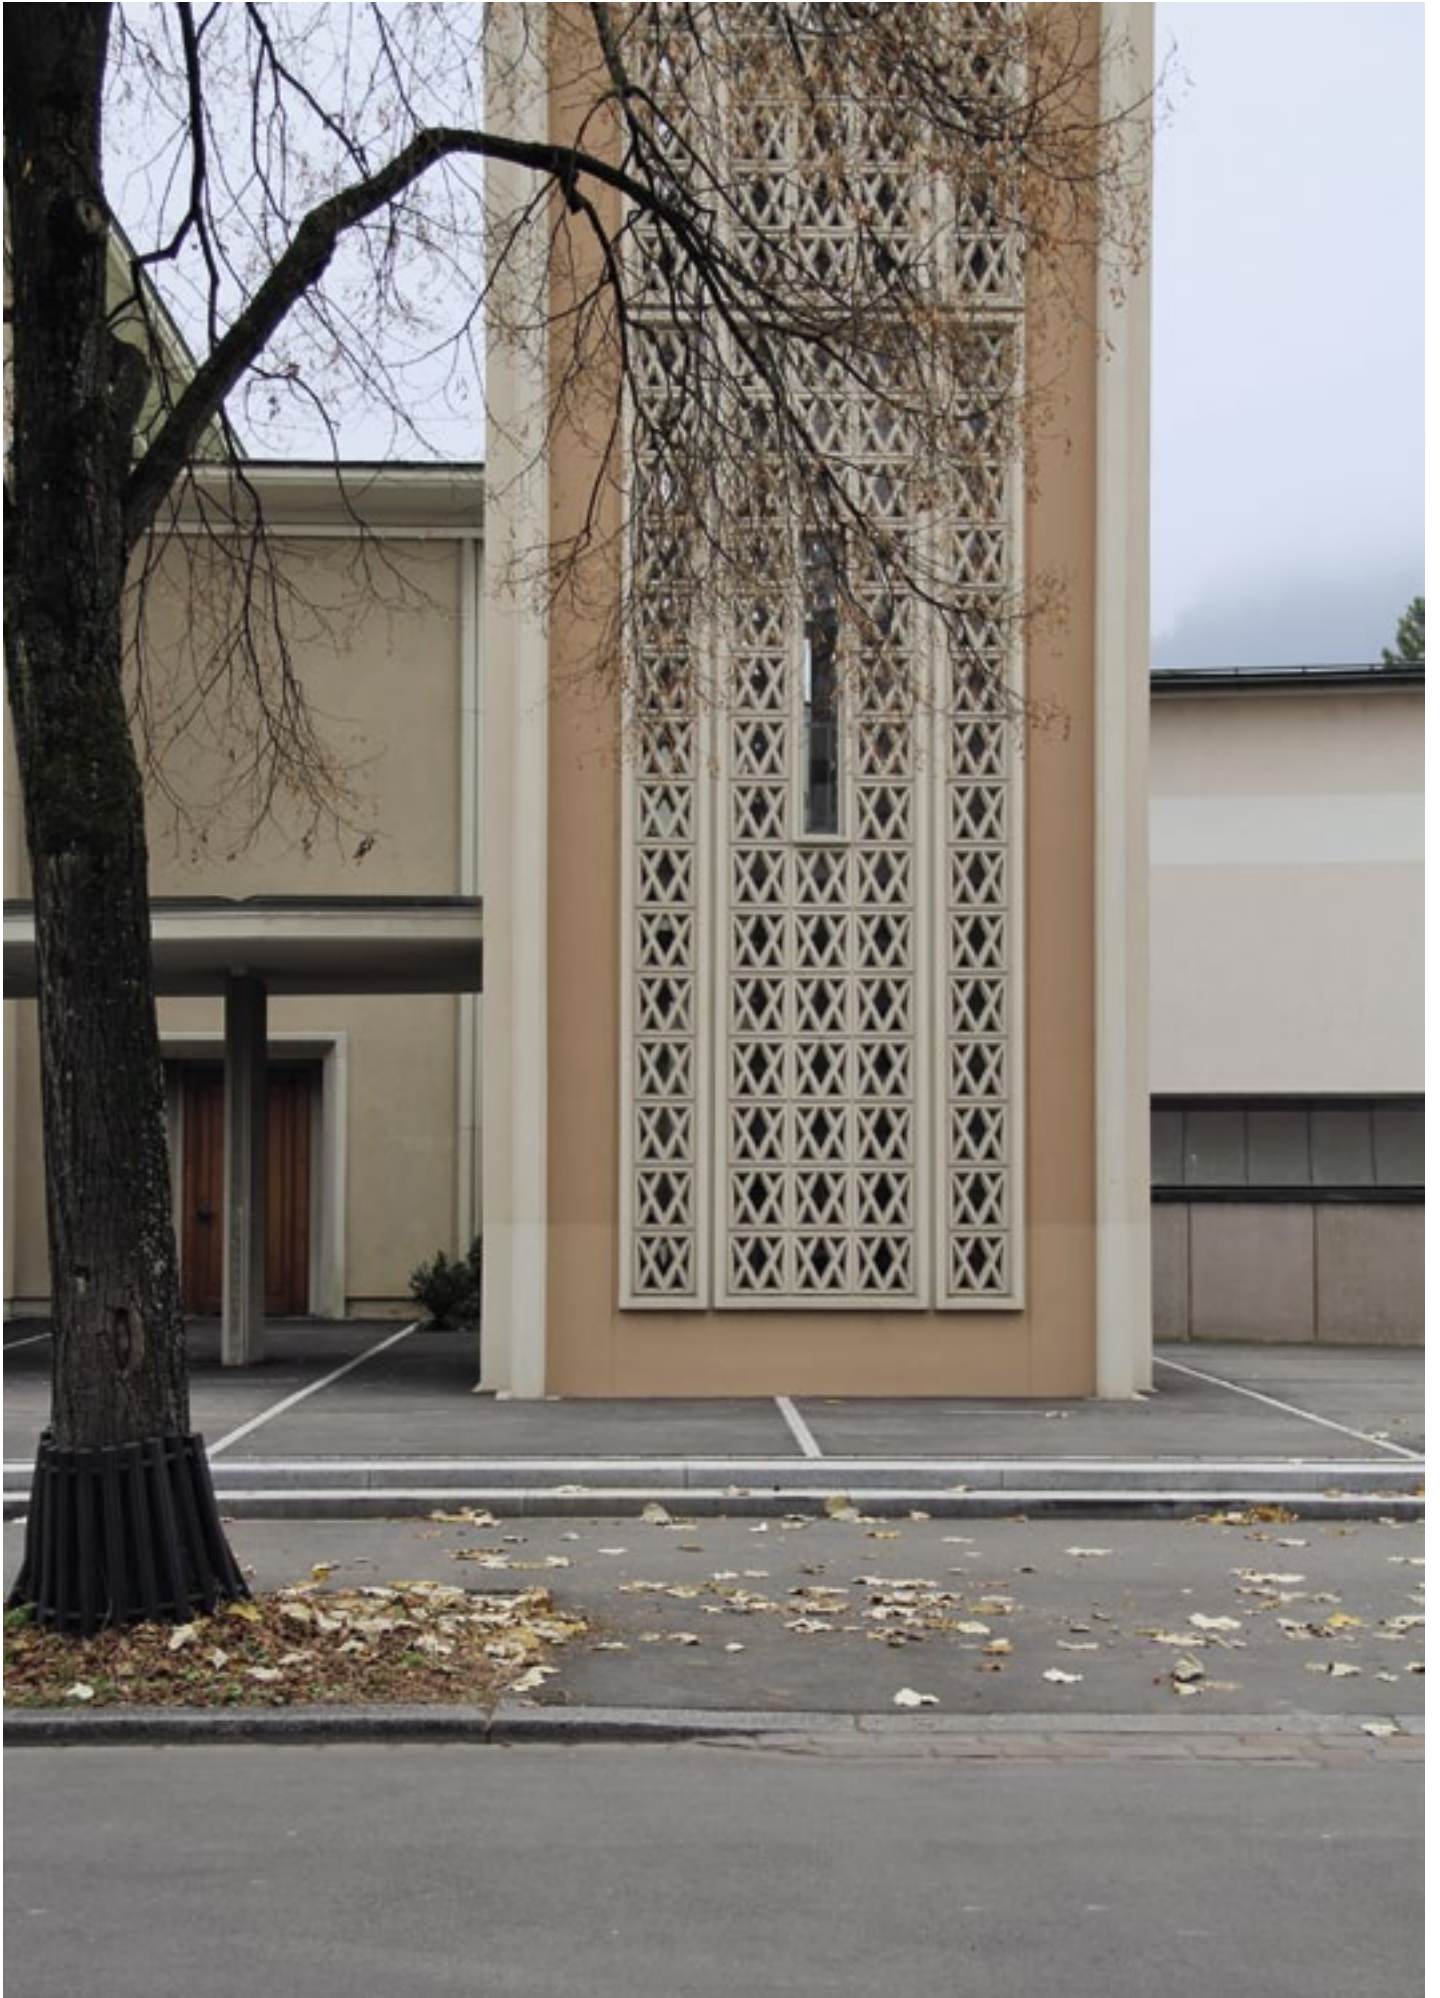
01 Fuss des Glockenturms der Kirche St. Konrad in Zürich Albisrieden: Die Flächen zwischen den Betoneckwinkeln sind mit Kunststein-Gitterelementen geschlossen. Ihre Steifigkeit bewirkt einen nahezu starren Verbund mit den Betoneckelementen. (Foto: cvr)

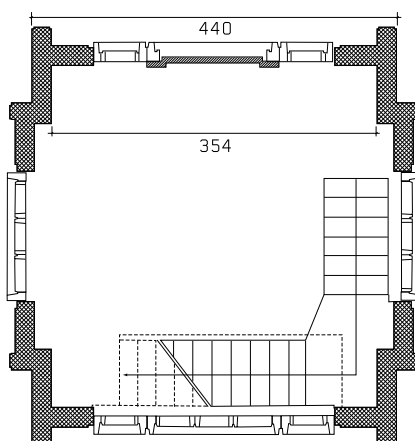
04 Quadratischer Grundriss: In den vier Ecken steht jeweils ein Eckwinkel aus Beton.

Die Treppenpodeste verbinden diese Winkel.

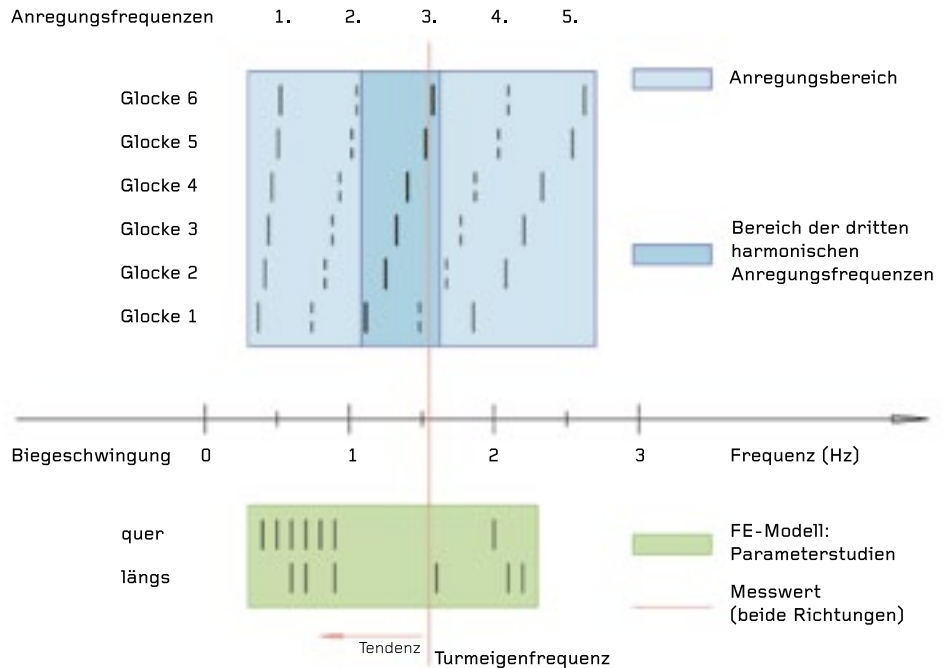
03 Anregungsfrequenzen der sechs Glocken: Die 3. harmonische Schwingung der sechs Glocken ist massgebend, da sie den Glockenturm aufschaukelt. Fällt die Eigenfrequenz des Turms auf eine dieser sechs Frequenzen, so verursacht dies Resonanz. (Diagramm: Trombik Ingenieure)

Nach Abschluss der Instandsetzungsarbeiten untersuchten Trombik Ingenieure die dynamischen Eigenschaften und das Schwingungsverhalten des Turms. Repräsentativ verteilte triaxiale Messpunkte auf der Zwischendecke zeigten das Bild der Schwingungssituation mit Amplituden/Zeitbereich, Frequenzen usw., insbesondere beim Läuten der Glocken. Die ersten beiden Eigenfrequenzen des Turms betragen in beide horizontalen Richtungen 1.6 Hz. Sie dominierten die Messresultate so stark, dass die weiteren Eigenformen wie Torsionsschwingungen oder höhere Biegeschwingungen nicht exakt bestimmt werden konnten – was bedeutet, dass sie kaum angeregt werden und somit nicht relevant sind. Die Eigenschwingungen der Glocken liegen ebenfalls in diesem tieffrequenten Bereich. Indem Glocke und Klöppel leicht mitschwingen, beeinflussen sie die Resultate. Da beide aber ohnehin Teil des Gesamtsystems sind, war auch dieser Effekt vernachlässigbar. Das Glockengeläut schwingt mit Schwingkadenzen im Bereich von 44 bis 63 Schlägen pro Minute (Abb. 02). Mit diesen Schlagzahlen ermittelten die Ingenieure die Anregungsfrequenz jeder einzelnen Glocke und verglichen diese jeweils mit der Eigenfrequenz des Turms: Die Turmeigenfrequenz liegt inmitten der verschiedenen Anregungsbereiche der einzelnen Glocken (Abb. 03). Die 3. Harmonischen der Glockenschwingungen liegen in der Nähe der

Eigenfrequenzen des Turms (vgl. «Glocken schaukeln den Turm auf», S. 27). Die einfache Bemessungsregel, mit der Resonanzzustände verhindert werden, ist somit nicht eingehalten: Um 20% bei gerechneten Werten oder um 10% bei gemessenen müssten sich die beiden Frequenzen f_{Glocke} und f_{Turm} unterscheiden. Um diesen kritischen Zustand zu entschärfen, veränderten die Planenden vorerst die Schlagzahl der motorgesteuerten kritischen Glocke 5. Dabei achtete man darauf, einen ausgewogenen Glockenklang zu erhalten, indem alle Glocken wieder aufeinander abgestimmt wurden. Hierfür wurde auch die Schlagzahl der Glocke 4 angepasst. Die anschliessend gemessenen Auslenkungen führten zu keiner Überschreitung der zulässigen (Ermüdungs-)Spannungen in den vorhandenen Querschnitten der Tragelemente – wenn keine Glockenschwingung den Turm massgebend anregt, gibt es auch keine zu starke Amplifikation.

Gegen bauliche Eingriffe sprechen allerdings zwei Gründe: Die Verteilung der Anregungsfrequenzen enthält keine Lücke, in der die Eigenfrequenz des Turms hätte liegen können (Abb. 03). Ausserdem wären die Kosten für solche Massnahmen unverhältnismässig hoch gewesen – eine Versteifung des Turms kann zum Beispiel nur mit einer Vergrösserung der Abmessungen im Grundriss erreicht werden. Der Turm wird nun periodisch gemessen und die Veränderung der Eigenfrequenz und der Schwingungsamplituden festgehalten.

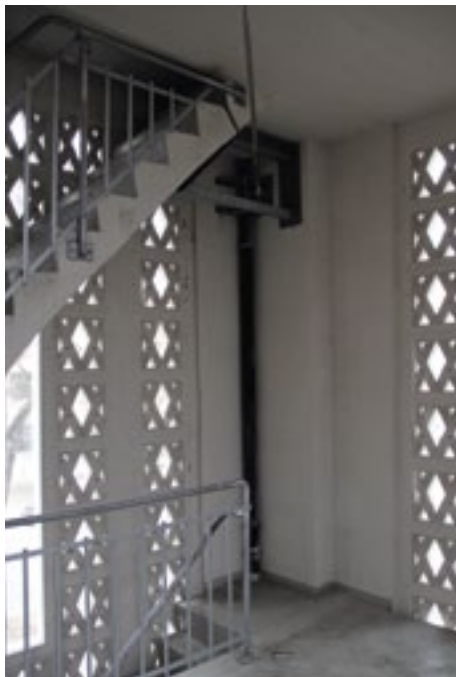
05 Die Treppen waren ursprünglich monolithisch mit den Podesten verbunden. Mit den Instandsetzungsarbeiten trennte man sie von den Podesten und lagerte sie auf Gleitlagern auf Stahlkonsolen. Auf diese Weise verhinderte man an diesen Stellen ungewünschte Zwängungen und lokale Spannungsspitzen, die unter Schwingungseinwirkung entstanden. (Foto: cvr)

Bevor die Ingenieure Messungen durchführten, wurden im Sommer 2009 die Schäden am Bauwerk behoben. Die oberflächennahen, stark korrodierenden Bewehrungsstäbe wurden freigelegt, sandgestrahlt und mit einem Korrosionsschutz auf Epoxidharzbasis beschichtet, wobei der zweite Anstrich abgesandet wurde, damit er sich gut mit dem Reprofiliermörtel verband. Die rissigen Fugen wurden mit flexiblem Material verfüllt, um die Bewegungen aus den Schwingungen schadensfrei aufnehmen zu können. Schliesslich erhielten alle Oberflächen eine schützende hochflexible Beschichtung, die langfristig die Risse, vor allem in den horizontalen Arbeitsfugen, zuverlässig überbrückt. Dafür wurden die Oberflächen mit einem Hochdruckreiniger behandelt, um einen sauberen Traggrund zu erhalten und oberflächennahe Lunkern aufzubrechen. Zudem entkoppelte man die stark beanspruchten Treppelläufe mit einem vertikalen Schnitt von den Zwischenpodesten und stützte sie auf eine mit Zwischenlagern von den Podesten getrennte Stahlschiene mit Gleitlager ab (Abb. 05). Ohne die Turmsteifigkeit zu verringern, vermied man so konstruktiv an dieser Stelle ungewünschte Zwängungen und lokale Spannungsspitzen, die unter Schwingungseinwirkung entstanden.

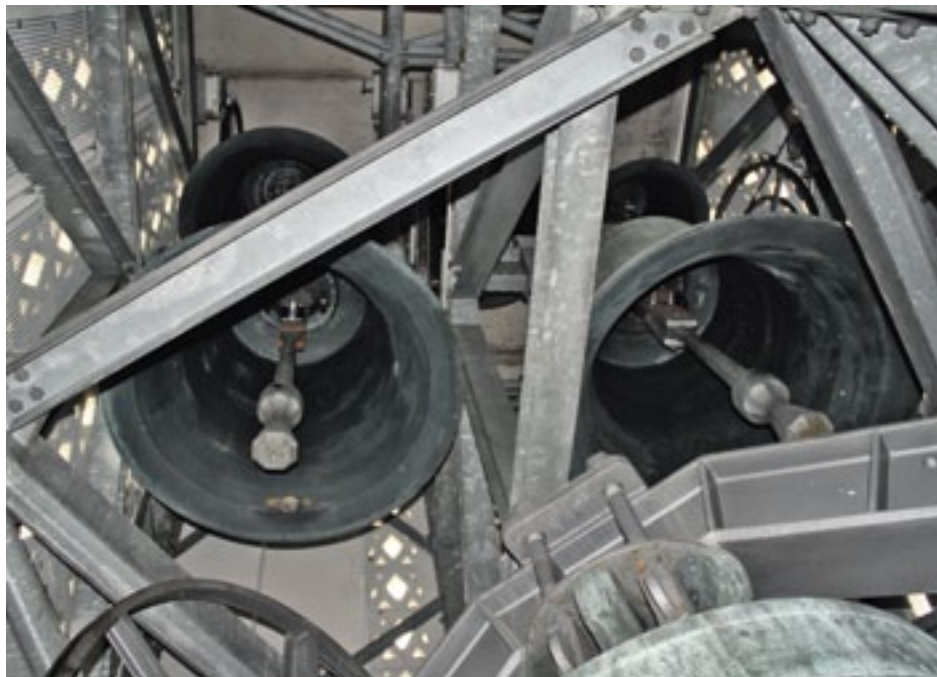
06 Sechs Glocken hängen in der Turmspitze an einem Glockenstuhl aus Stahl. Ihre Schwingungen verursachen Schäden in der Turmkonstruktion. (Foto: cvr)

Die Beteiligten sind überzeugt, dass technische Massnahmen erst dann ergriffen werden sollen, wenn sich die Situation verschärft, wenn also die Schwingungsamplituden zunehmen. Zur Überwachung installierte man ein einfaches, auf die Grundeigenfrequenz des Turms abgestimmtes Fadenpendel. Es zeigt die maximale Auslenkung bei üblichem Glockenbetrieb und gleichbleibender Anregung. Sobald die Schwingungsamplituden zunehmen, müssten Schwingungstilger oder Dämpfungselemente eingebaut werden, die die Auslenkungen deutlich reduzieren würden. Dafür ist es wiederum sinnvoll, den Einfluss der nichttragenden Bauteile auf das Schwingungsverhalten zu kennen. Ebenso sind dann die Auswirkungen von Schwingungseinflüssen auf nichttragende Bauteile zu berücksichtigen, insbesondere in Bezug auf unplanmässige Beanspruchungen. Die rechnerischen Analysen am FE-Schalenmodell sind hierfür ein wertvolles Werkzeug.
